Inestabilidad en el túnel de Vega de Ciego entre el p.k 46+271 y el p.k 46+318

The instability in the tunnel of Vega de Ciego between k.p 46+271 and k.m 46+318

Abstract: *This paper describes the instability in the tunnel of Vega de Ciego and the method constructive to stabilize the section. This instability was caused by an unexpected fault and it consisted of large vertical displacement. At first step, the excavation stopped to reinforce the support of the tunnel. This reinforcement was composed of bolt and a concrete base. At second step, the excavation continued using the reinforced support. Finally, when the top heading excavation was finished, the support was rebuilt to recover the section.*

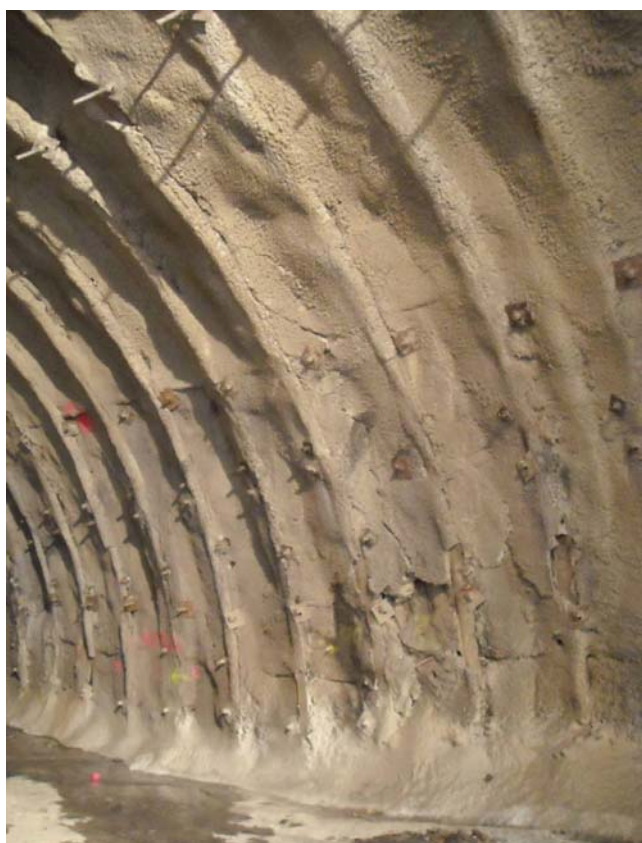
A finales del mes de enero de 2.009, en el tramo comprendido entre el p.k 47+320 y el p.k 47+279 donde se situaba el frente, se observaron numerosas grietas en

A partir del control de deformaciones se constató que la inestabilidad del túnel consistía básicamente en importantes movimientos verticales, con descensos máximos del orden de 40 cm en clave, produciéndose un fenómeno de "clavado" del túnel, principalmente en el hastial derecho al que acompañaba la clave. Estas deformaciones produjeron daños significativos en el sostenimiento, generándose grietas transversales junto a las cerchas, la rotura del hormigón en hastiales (figura 1) y el clavado de las placas de algunos bulones swellex. En superficie, se produjeron asientos que causaron grietas en varias edificaciones de la aldea de Ronzón.

FIGURA 1. Rotura de hormigón en hastiales.

El refuerzo inmediato del túnel consistió en la colocación de 4 bulones tipo swellex, dos unidades por hastial, en los 25 metros de túnel más próximo al frente.

Una vez comprobado que la incidencia se debía fundamentalmente al clavado del túnel, se consideró que el refuerzo inmediato más adecuado era el bulonado de la sección, principalmente en hombros y bóveda, con la finalidad de “colgar” el túnel.

Este bulonado consistió en la ejecución de 15 bulones autoperforantes por anillo, de forma que se alcanzase una dotación de bulonado próxima a 1x1 metros. De los 15 bulones, los 4 dispuestos en clave se colocaron con 9 metros de longitud, mientras que los 11 bulones restantes, distribuidos uniformemente en el resto de la sección, fueron de 6 metros de longitud.

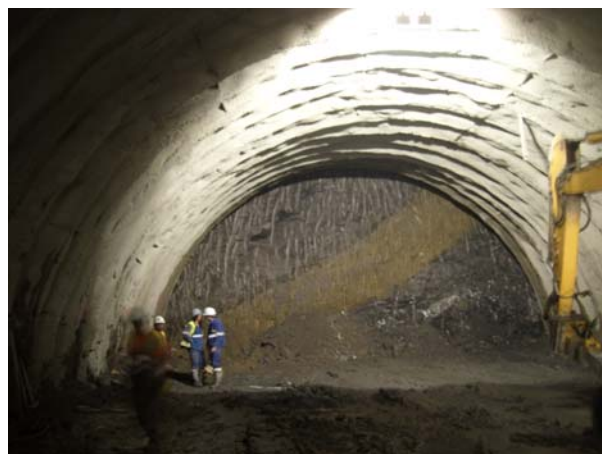
La causa de la inestabilidad se achaca en gran medida a la existencia de una banda de falla, orientada de forma prácticamente paralela al túnel, y que se observó en el frente de avance en el tramo comprendido entre el p.k 46+291 y el p.k 46+259. Esta zona de falla, de más de 10 metros de espesor, está formada por una brecha presentando en su base una banda arcillosa de pésimas condiciones.

En la fotografía 2, se muestra la disposición de la falla en el frente situado en el p.k 47+284. En esta sección la falla afecta a la mayor parte del perímetro del túnel, exceptuando el hastial izquierdo de acuerdo con el sentido de la kilometración y que corresponde al lado derecho en la fotografía. Esta disposición geométrica justifica porque el clavado en el hastial izquierdo es mínimo, ya que su apoyo se realiza en roca, mientras que el apoyo del hastial derecho se realiza sobre la banda de falla.

FIGURA 2. Fotografía del frente. La falla afecta a 2/3 del frente, presentando una traza descendente de hombro izquierdo a hastial derecho.

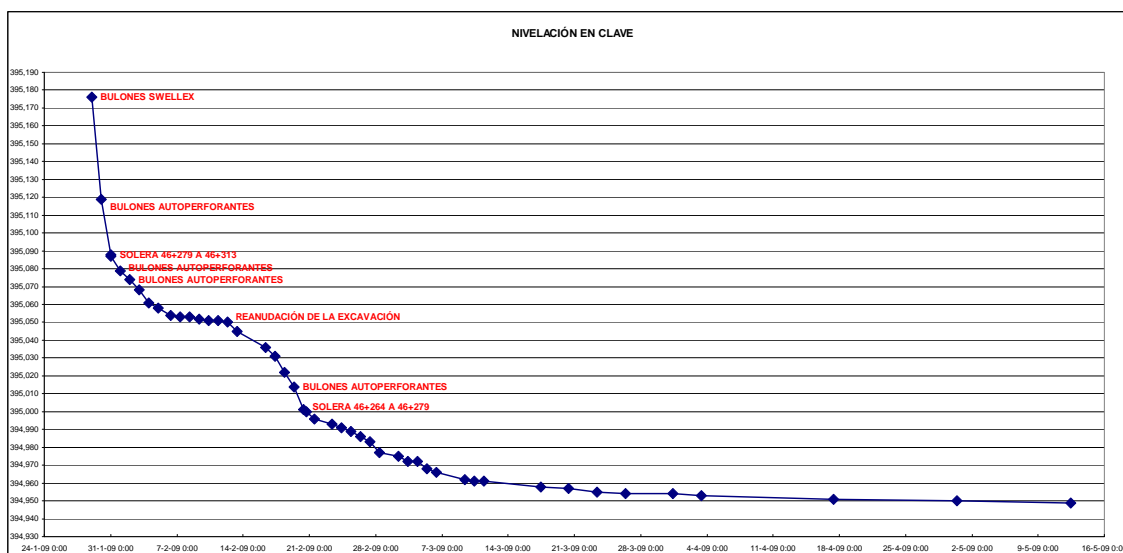
En el gráfico de la figura 3 se han representado los descensos de clave de la sección C-50 junto con los principales hitos constructivos.

Los descensos de clave en los dos primeros días mientras se realizaba el refuerzo de bulones y la losa fueron elevados, de 57 mm el primer día y 32 mm el segundo. El tercer día la velocidad decreció rápidamente, produciéndose un descenso de tan solo 8 mm. Al coincidir esta primera deceleración de la velocidad con la finalización de la solera podría deducirse una relación entre ambas, que sin embargo y como se justificará más adelante no existe, o al menos no de una forma directa.

El refuerzo de bulones autoperforantes finalizó dos días después de la construcción de la solera. Durante esta actuación, los descensos de clave se mantuvieron constantes, entre 4 y 7 mm/día.

Tres días después de terminados los bulones, se produjo una reducción de la velocidad de descenso de clave, con valores diarios de 1 a 0,5 mm/día, lo que indicaba una clara tendencia a la estabilización del túnel. Esta segunda deceleración podría relacionarse con la entrada en carga de los bulones, lo cual se habría producido con movimientos acumulados de 2 a 3 cm.

En estas condiciones se reanudó la excavación del túnel. El alejamiento del frente produjo como era esperable nuevos descensos de clave. Sin embargo, y dado que tras una semana y con el frente a más de 20 metros de distancia la velocidad de descenso no se reducía, sino que permanecía constante, se procedió a reforzar el túnel con tres nuevos bulones autoperforantes de 9 metros de longitud dispuestos en bóveda.

Dos días después, y tras 2 cm de descenso acumulado, se produjo una nueva deceleración en el movimiento vertical de la clave. Hasta esta tercera deceleración, tanto el periodo de tiempo transcurrido tras el nuevo bulonado como las deformaciones acumuladas son similares a los obtenidos tras la segunda deceleración, por lo que ambas se asocian al refuerzo de bulones.

Con esta conclusión puede retomarse el análisis de la primera deceleración del descenso de clave, que se produjo dos días después del refuerzo de bulones, con un descenso acumulado de 4 cm.

Si la primera deceleración también puede asociarse al refuerzo de bulones, cabe concluir que, como era esperable, la solera no es un elemento eficaz por sí solo para la reducción de las deformaciones verticales. De hecho ya con la losa construida se produjo una aceleración de los descensos, que sólo pudo frenarse con la perforación de bulones adicionales.

FIGURA 3. Descensos en clave en la sección C-50, en p.k 46+285.

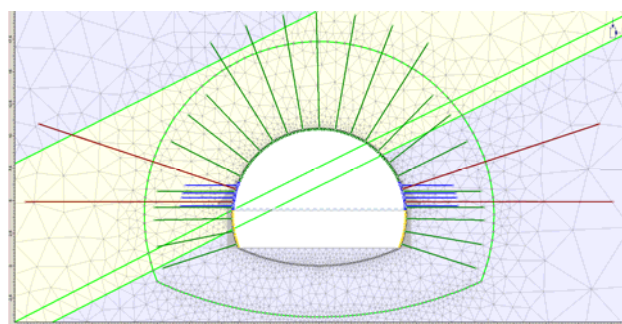
Para la definición del nuevo sostenimiento y la cuantificación de la sobreexcavación necesaria para compensar las posibles deformaciones originadas en la destroza, se realizó un estudio tenso-deformacional mediante el programa de elementos finitos Phase2.

El estudio no pretendía reproducir con exactitud la inestabilidad, ya que las elevadas deformaciones finales situaban el modelo en el límite de la convergencia de los cálculos, sino que trataba de analizar el efecto que tendría sobre el túnel la demolición de la solera provisional y la excavación de la destroza.

De esta forma, se elaboró un modelo en el que se ajustaron las deformaciones verticales y horizontales controladas en la sección C-50 desde la construcción de la solera. Esta sección se escogió por considerarse representativa de las secciones colocadas en el tramo de reforzado con solera, pero con un nivel de deformación mayor, lo que suponía una mayor carga sobre la solera, y por tanto una mayor sollicitación sobre el sostenimiento tras su demolición.

FIGURA 4. Modelo de cálculo.

Para reducir los descensos verticales se planteó la posibilidad de introducir elementos tipo “pata de elefante” en el sostenimiento. En cuanto a la posibilidad de que la solera se encontrase solicitada y su desconexión de los hastiales supusiese importantes deformaciones horizontales e incluso cierto descenso, se propuso la inclusión de anclajes activos de 15 metros de longitud en los hastiales.

Tras este estudio se concluyó la necesidad de la pata de elefante y la idoneidad de los anclajes de 15 metros. En los cálculos, los anclajes se definieron con una carga de tesado de 5 toneladas, obteniéndose durante el proceso una sollicitación máxima de 35 toneladas, definiéndose el refuerzo con una capacidad nominal de 50 toneladas.

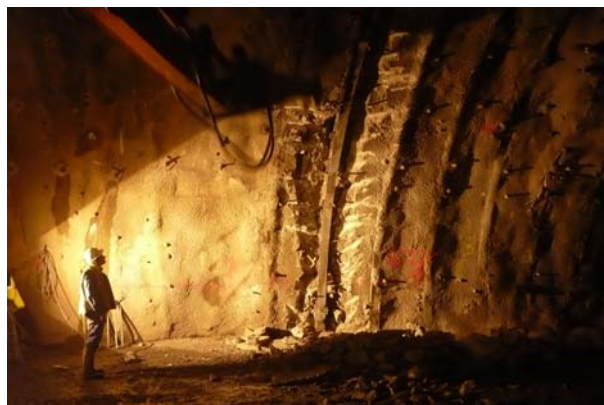
FIGURA 5. Descubrimiento de la cercha

- Demolición del sostenimiento. Retirada de la placa de los bulones, picado de hormigón y corte y eliminación de la cercha.

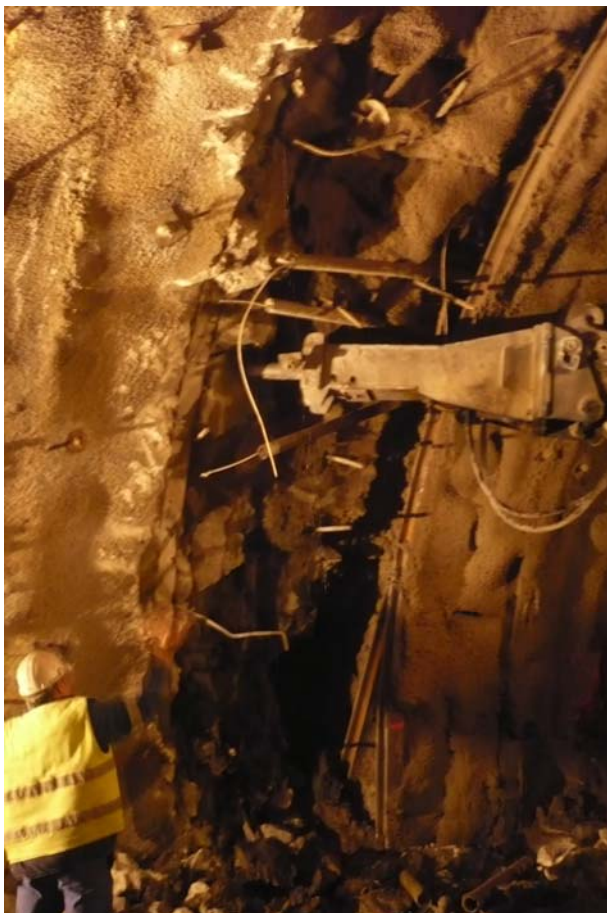
FIGURA 6. Excavación

- Excavación. Sobreancho de 10 cm y pata de elefante de 1 metro de anchura y un apoyo con inclinación 2H:1V.

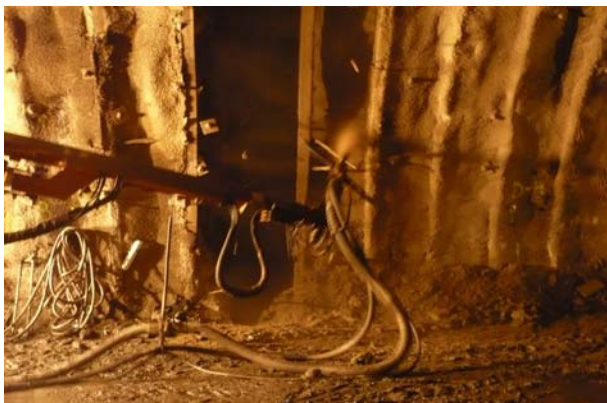
FIGURA 7. Proyección de hormigón

- Reposición de sostenimiento. Colocación de cercha con apoyo topográfico, proyección de hormigón, colocación de placas de bulones y perforación de los micropilotes.

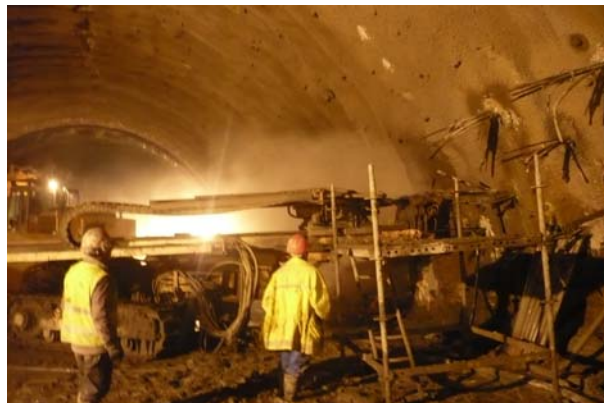
FIGURA 8. Perforación de anclajes

En el tramo de túnel donde se produjo una pérdida de sección y además se disponía de solera provisional, se ejecutaron dos anclajes por hastial de 50 toneladas, 15 metros de longitud y 10 metros de bulbo.

Los anclajes del nivel inferior se perforaron horizontales mientras que los del superior se dispusieron radialmente. El anclaje inferior se colocó de forma alterna a 50 y 100 cm de la cota de avance, mientras que el superior se ubicaba un metro más arriba, a 1,5 y 2 metros respectivamente.

Los anclajes se dispusieron entre cerchas, con la cabeza apoyada sobre perfiles UPN de un metro de longitud, que en sus extremos se soldó a las cerchas contiguas, regularizando con mortero el apoyo del perfil sobre el hastial.
