# Jornadas técnicas de gestión de taludes

## **Comportamientos atípicos en taludes de excavación**

*Eduardo Pradera Gámez*

Barcelona, 26 de noviembre de 2015

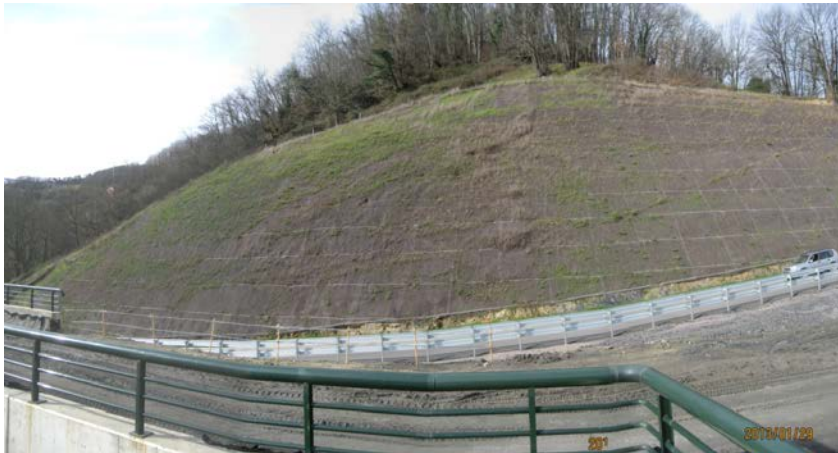
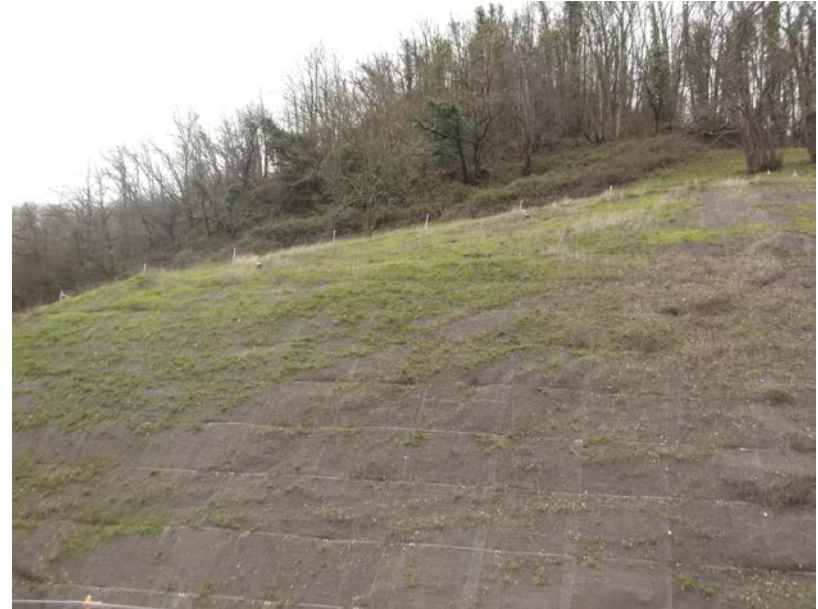
En el año 2013, tres años después de finalizar la construcción la situación del talud era la que se observa en las fotografías.

Como puede observarse el talud estaba parcialmente colonizado por la vegetación presentan adicionalmente síntomas de fuertes movimientos en la superficie del talud y en coronación

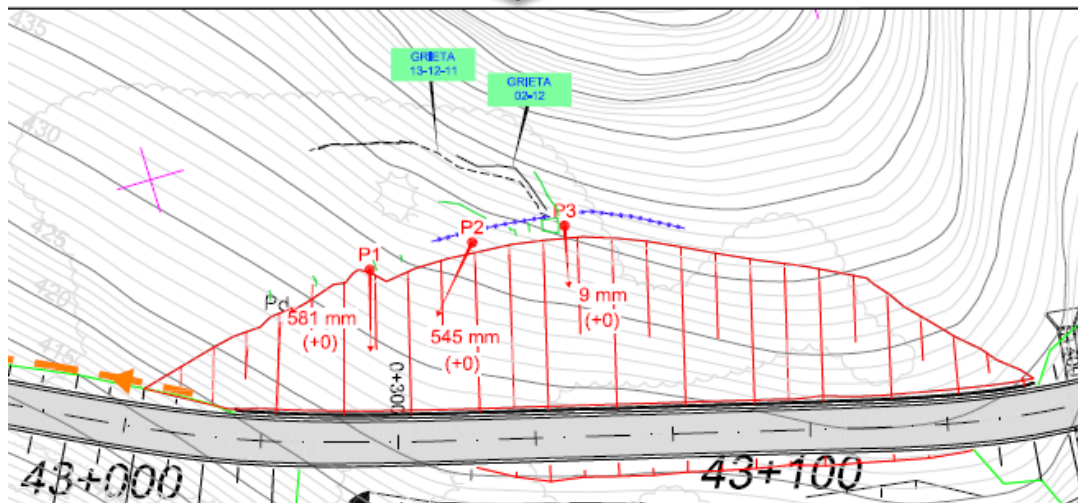
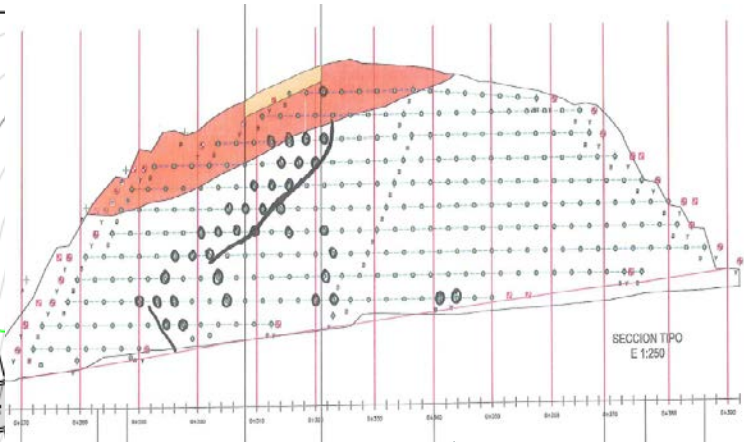
El control de movimientos puso de manifiesto los valores que se reflejan en el plano, junto con la apertura de una serie de grietas en cabeza.

Igualmente se apreció el clavado de muchos de los bulones de sujeción de las mallas dispuestas, lo que por otra parte no es excesivamente relevante pequeña dimensión de las placas de reparto

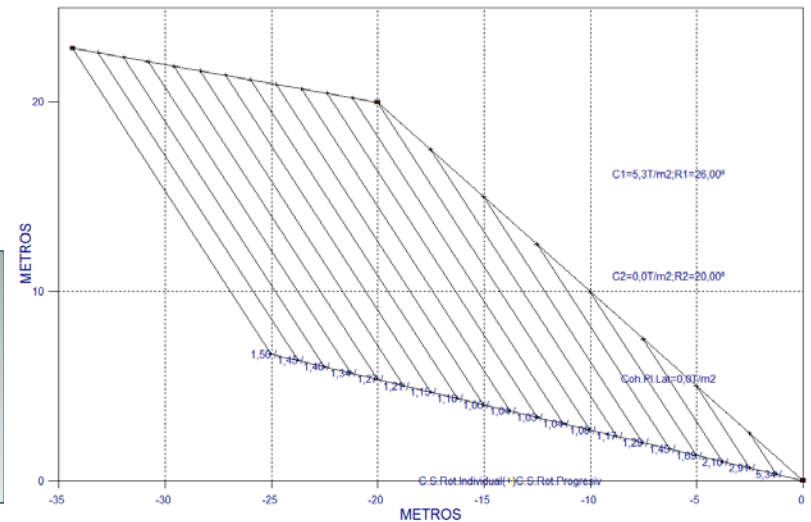
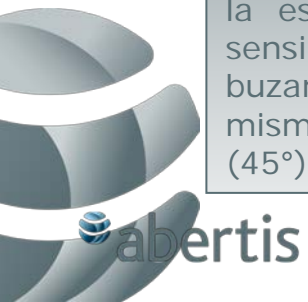
1. Con esta disposición se produce la situación reflejada en la figura, en la que la zona de pie del talud resulta sobrecargada.
2. Ello provoca un reajuste tenso-deformacional muy dilatado a lo largo del tiempo, sin que hasta el momento se hubiera el fallo a rotura.

Se observa que la esquistosidad que constituye la estructura principal del macizo se orienta sensiblemente paralela al talud con un buzamiento medio de 58°, lo que hace que las mismas no resultantes descalzados por el talud (45°).

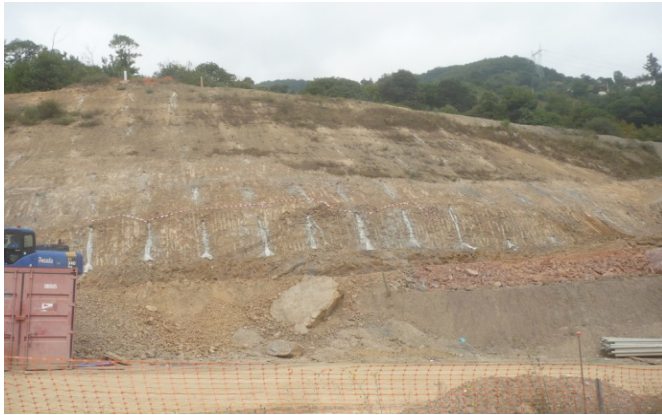
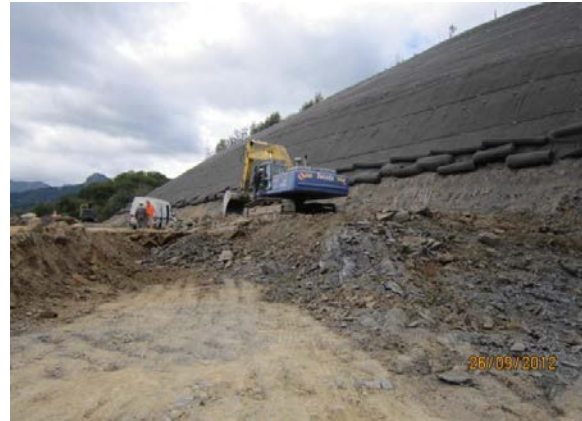
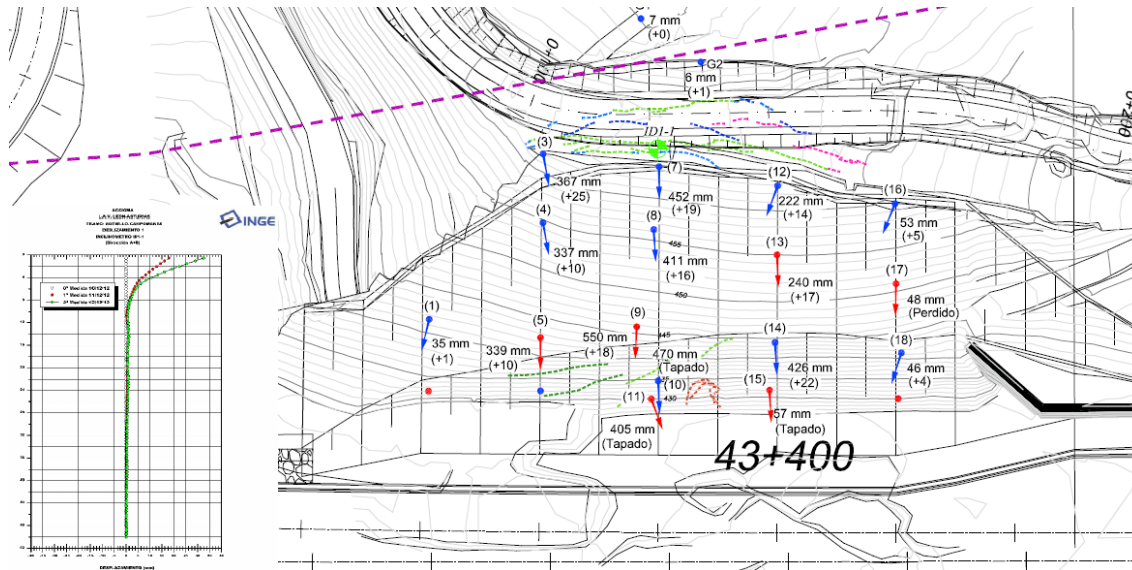
A falta de 10 m de alcanzar la rasante comenzaron a detectarse una serie de movimientos que llevaron al adosado de un relleno estabilizador en el pie del talud para dar tiempo al análisis de la solución.

Levantamiento de grietas y control de movimientos .

Dictamen: **FALLO ULTIMO DEL TALUD** a pesar del tacto del inclinómetro

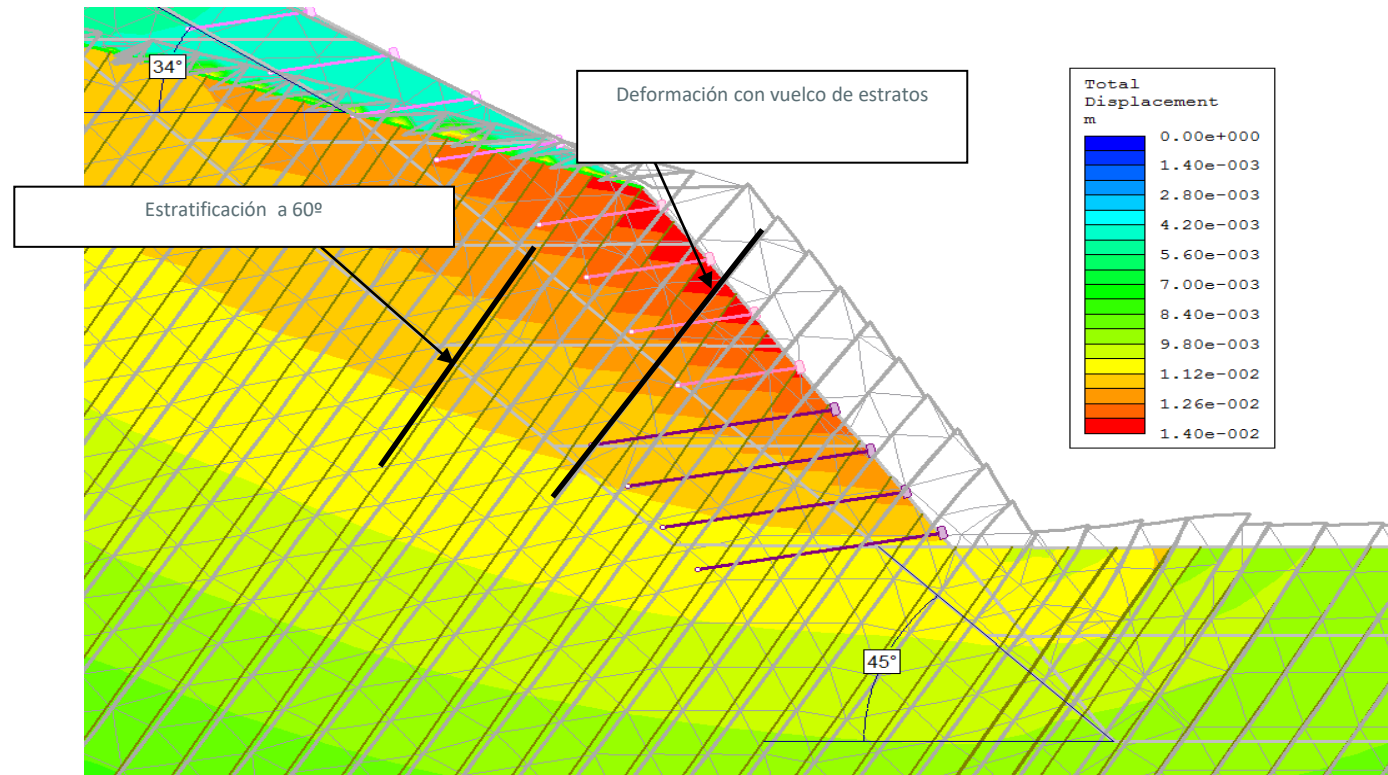
La interpretación final del fenómeno fue la de un proceso deformacional ligado al fenómeno de "cabeceo tensional" en la estratificación la cual se disponía sensiblemente orientada paralelamente al talud y con un buzamiento de 60° hacia el interior de la ladera.

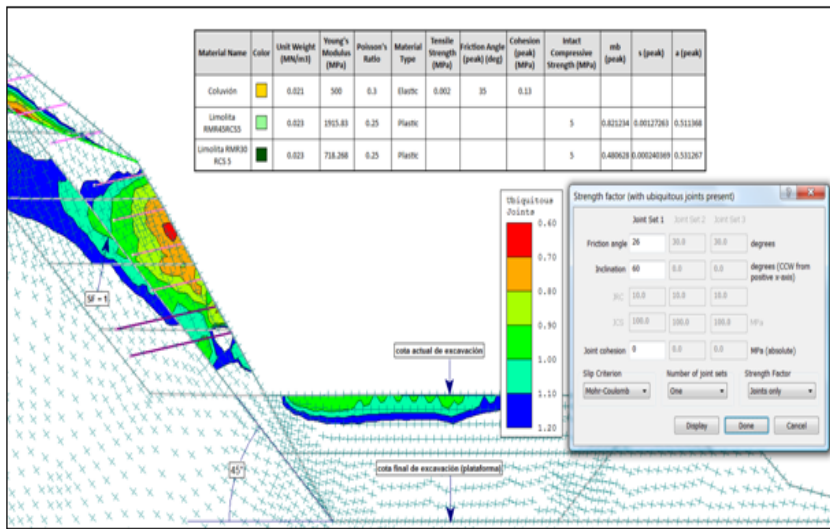
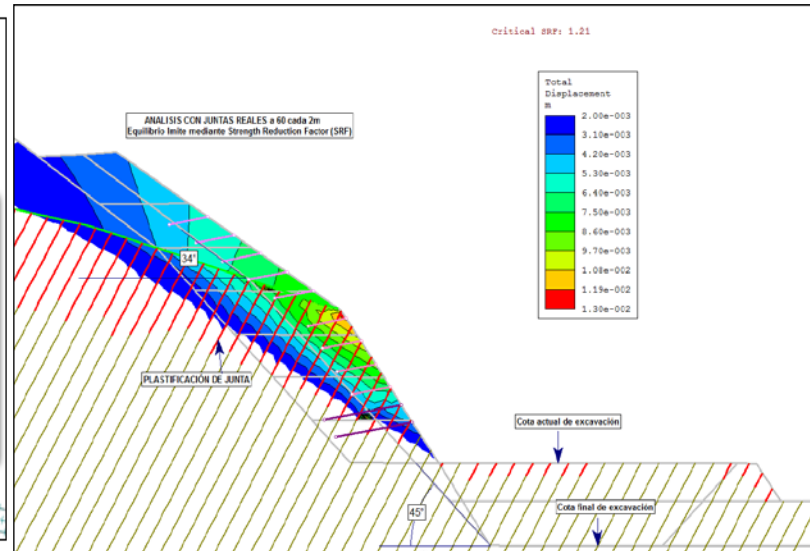
Se observa el fenómeno de la plastificación en la solución mediante la técnica de las "juntas ubícuotas". Se representan:

1. Orientación de las tensiones.
2. Zonas donde las juntas tendrían coeficientes de seguridad menores de 1,2

Se observan los desplazamientos del modelo que incluye las juntas en el momento de la construcción, así como las plastificaciones en las juntas de estratificación (resaltadas en rojo).

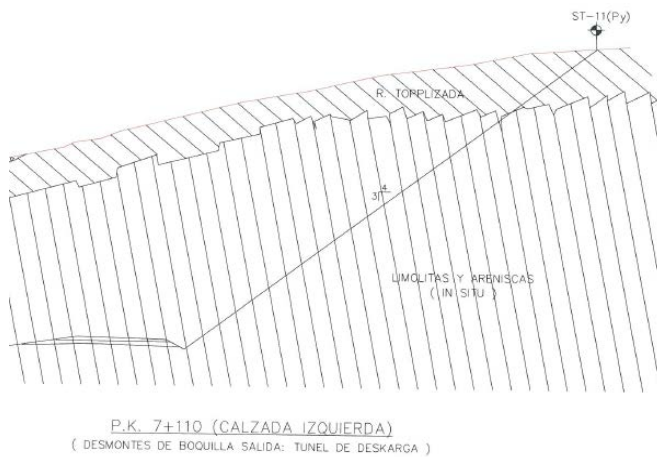
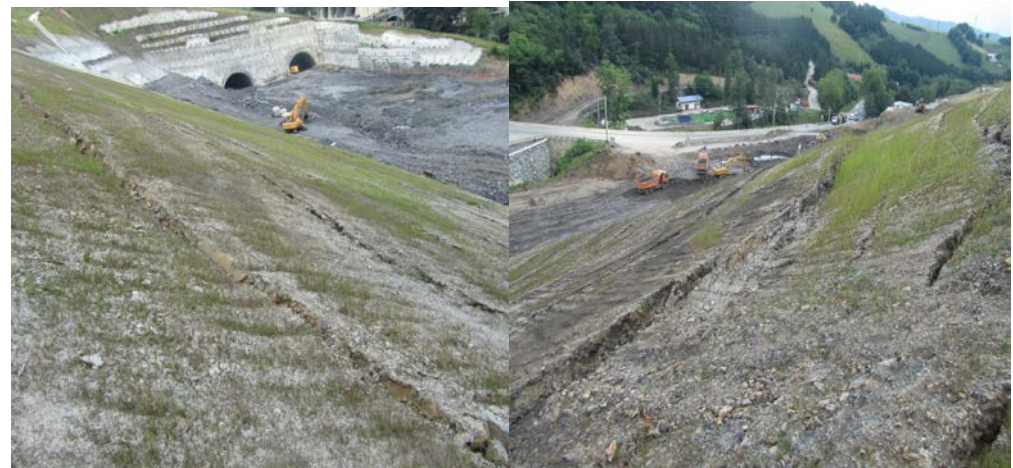
El caso corresponde a un talud importante (50 m) excavado en limolitas-lutitas y areniscas orientadas "al hilo" con un buzamiento de 65-70° hacia el interior, proyectado con una inclinación inicial suave (4H/3V; 37°).

Perfil geológico interpretado en el proyecto con ladera volcada, comprobado durante la excavación.

Con una altura de talud de 23 m se apreciaron fenómenos de agrietamiento en el talud que llevaron a modificar la inclinación, pasando a 3H/2V (33°), y finalmente a 2H/1V (26,5°).

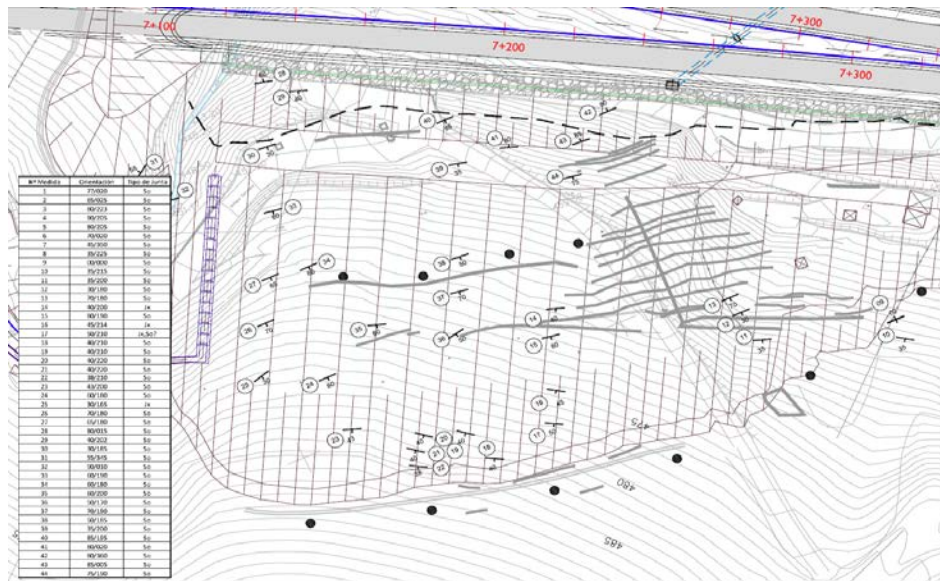
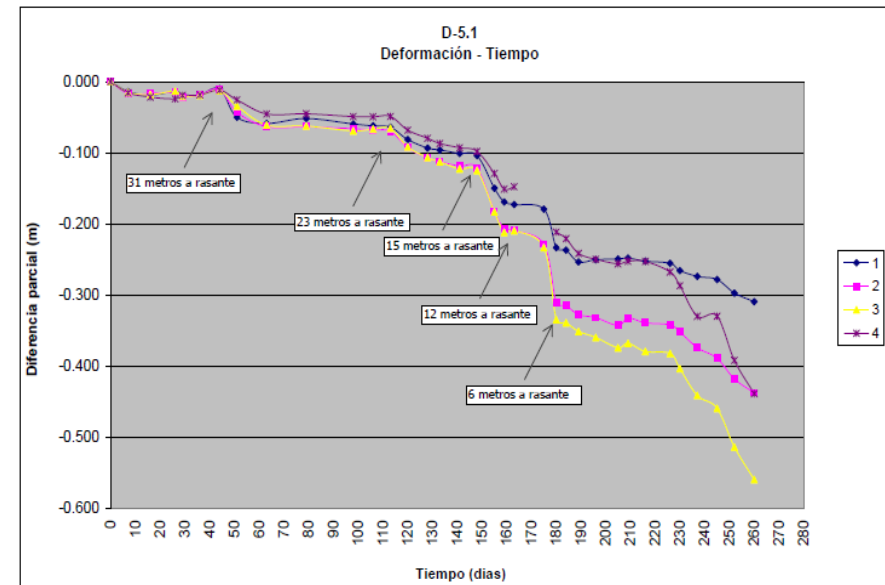
Control de movimientos y levantamiento de grietas.

Evolución de deformaciones. Se observa el deterioro progresivo del fenómeno

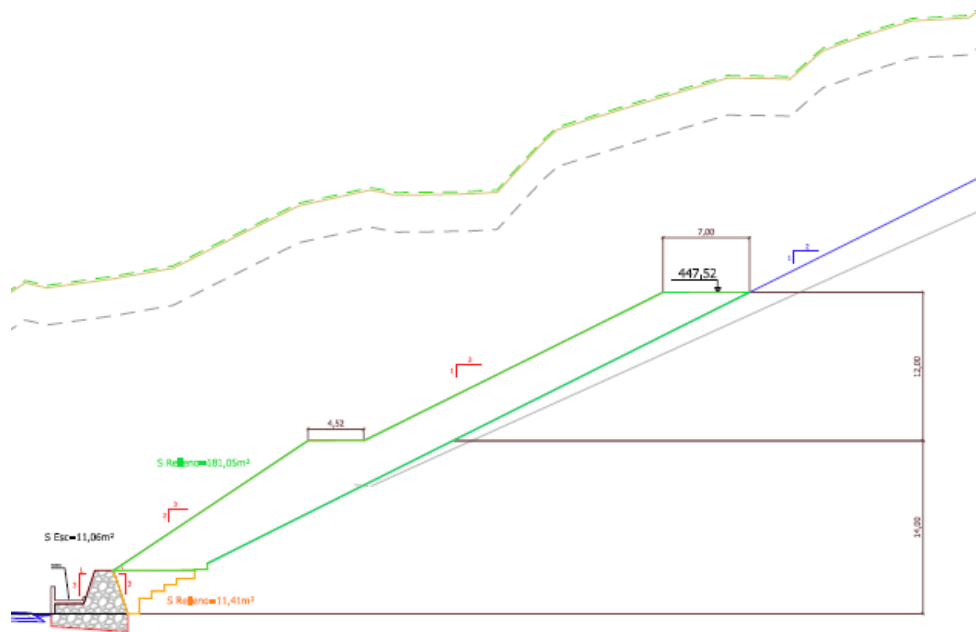
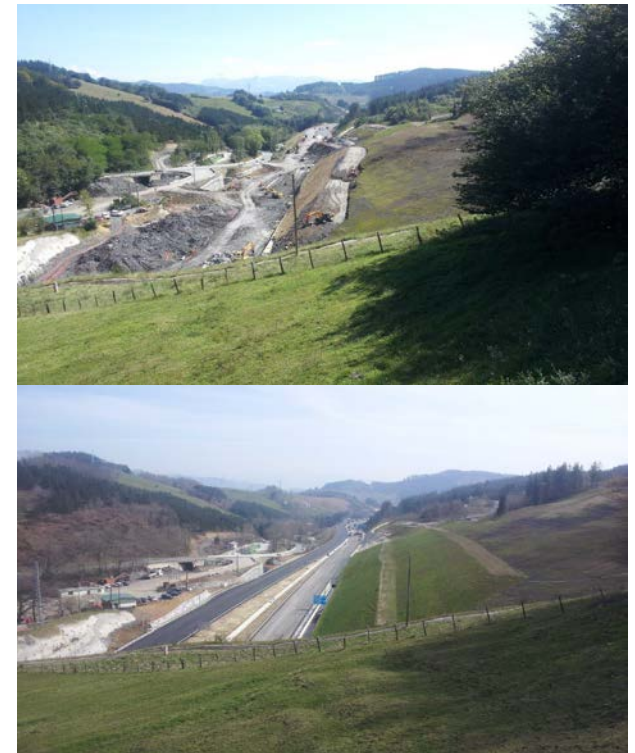
La primera interpretación para el refuerzo del talud se asimiló a un fenómeno de rotura por fallo último del talud, definiéndose el anclaje de la ladera.

Posteriormente el fenómeno se analizó desde la óptica del fenómeno que hemos denominado como "cabeceo tensional", definiéndose una solución tendente al adosado de un relleno tendente a detener el proceso de cabeceo mediante la aportación de una carga adicional en la cara del talud.
