# La construcción del emboquille Norte del Túnel de Nocedo

## *The construction of the portal of Nocedo's Tunnel*

R. Raúl Míguez Bailo<sup>(1)</sup>, J. Fernando Carreño Martínez<sup>(2)</sup>, E. Pradera Gámez<sup>(3)</sup>

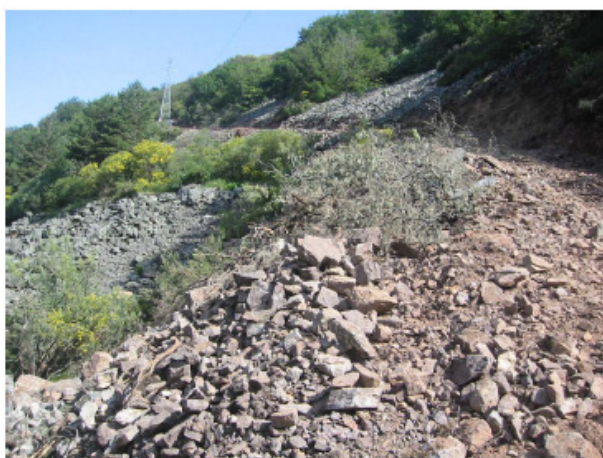
A la luz de la información disponible en el momento de realización del proyecto, el emboquille de salida del Túnel de Nocado se plantea afectando a una extensa acumulación de bolos gruesos de arenisca y otros tipos de rocas, con una potencia media estimada de unos 6 a 8 m. Este depósito cubre la ladera, constituyendo lo que se denomina en el proyecto como “pedrera” o “canchal” (FIGURA 2).

FIGURA 2. Vista del canchal incluida en el proyecto

De acuerdo con esta información este depósito coluvionar debía presentar, según se indica en el proyecto, las siguientes características:

- Estar constituida por bolos angulosos o subredondeados de magnitud decimétrica, con escasa matriz.
- Permeabilidad muy alta.
- Un talud natural de unos 33°, por lo que, dado la escasa matriz de finos que presenta, este ángulo debería corresponder, aproximadamente, a su fricción.

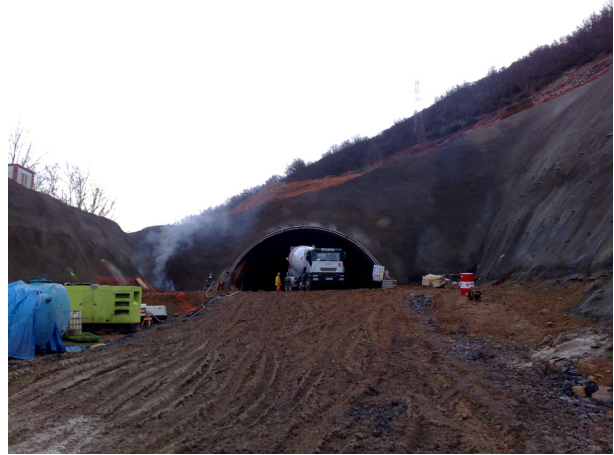
En la fotografía que se incluye (FIGURA 9) se observa la disimetría del emboquille así como el aspecto superficial del coluvión afectado.

FIGURA 9. Vista del emboquille en el p.k 9+180.

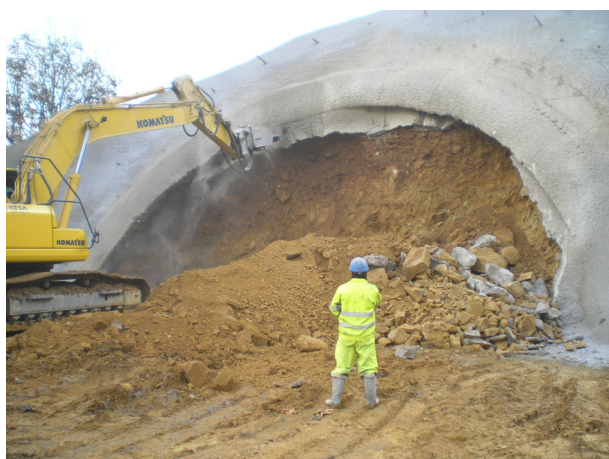
Realizados los trabajos de preparación del emboquille se comenzó en la excavación del túnel en mina el día 13 de diciembre del 2009, progresando el mismo sin graves incidencias si se exceptúan las que se derivan de las precauciones y procedimientos normalmente utilizados en terrenos de mala calidad.

FIGURA 12. Inicio de la excavación del túnel en mina.

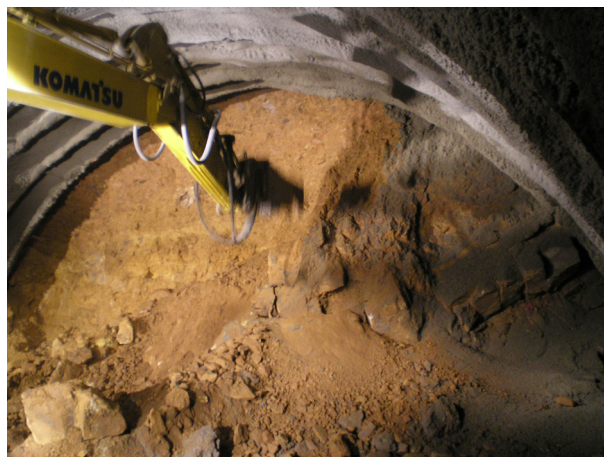
A lo largo de gran parte de la excavación el frente de avance ha incluido el contacto de la roca con el coluvión (FIGURA 13) siendo frecuente la presencia de una mayor humedad en el mismo, sin que, sin embargo, éste problema haya supuesto una especial gravedad.

FIGURA 13. Disposición típica de terrenos en el frente de avance.

Esta disposición característica se mantuvo de forma prácticamente sistemática hasta las proximidades del p.k. 9+084 lo que supone una longitud 30 m superior del tramo de afección al coluvión que se preveían el proyecto

Con esta disposición el emboquille del túnel de la mina, previsto inicialmente en el p.k. 9+115, habría afectado igualmente al coluvión en parte de la sección con lo que no se hubiera incluido el criterio pretendido de emboquillar con toda la sección en roca sana y mucho menos el de conseguir un recubrimiento de un diámetro en este mismo tipo de material.

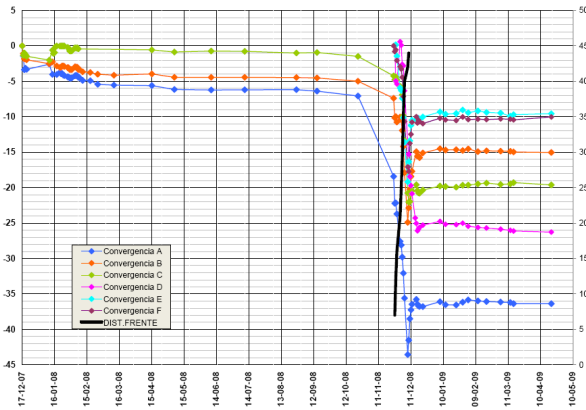
El comportamiento típico de las secciones de convergencia ha sido el que se refleja en la FIGURA 14 que se incluye a continuación, del cual se presenta la sección en la que en nivel de deformación alcanzada ha sido mayor.

En este comportamiento destaca cómo la deformación de las tres cuerdas de avance no recogen evidentemente la totalidad del movimiento, pudiéndose observar cómo las líneas son prácticamente horizontales desde el inicio.

Se observa igualmente que el efecto de la destroza supone un incremento de deformación en las cuerdas del Avance, que llegan hasta un máximo en el entorno de los 30 mm para la horizontal. La deformación acumulada en la cuerda horizontal de la Destroza tiene un orden de magnitud ligeramente inferior lo que, teniendo en cuenta la inevitable demora en su

colocación, lleva a pensar que por lo menos debiera ser igual o mayor.

FIGURA 15. Comportamiento típico de las convergencias en la primera mitad.

De acuerdo con esta información puede estimarse que la convergencia total máxima de la sección a lo largo de todo el proceso de excavación y sostenimiento ha debido estar en el entorno de los 5-6 centímetros ( $\leq 1\%$ ), lo que resulta asumible por un sostenimiento convencional de tipo pesado, construido por fases, sin graves daños para su integridad.

Este tipo de comportamiento ha sido sistemático en la primera mitad, aproximadamente, del tramo excavado en coluvión, siendo en el resto el que se comenta a continuación.

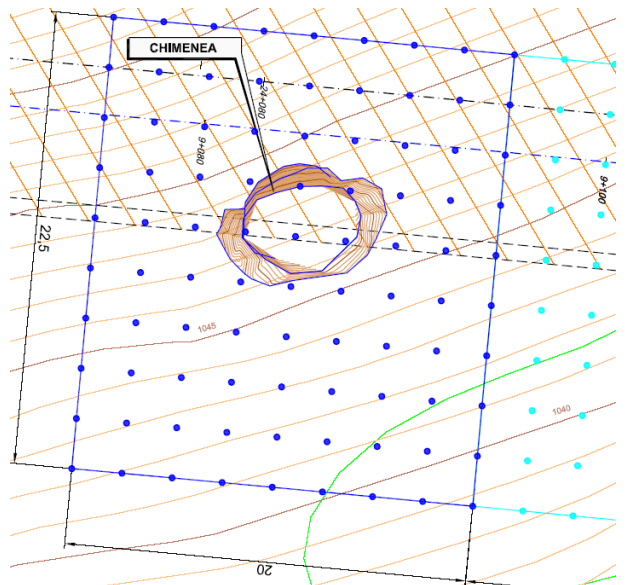
Como única incidencia digna de destacar es la que se produjo el día 29 de febrero del 2008 consistente en un desprendimiento en el frente del Avance, situado en ese momento en el p.k. 9+084, el cual que generó una "chimenea" con salida al exterior y una altura aproximada de unos 15 m. La situación y dimensiones de esta caída se reflejan en la FIGURA 15.

FIGURA 17. Planta de la chimenea en el p.k 9+084.

Tal y como puede observarse el desarrollo del desprendimiento fue prácticamente vertical y coincidiendo con la zona del hombro y hastial izquierdo, presentando en superficie una forma prácticamente circular, con un diámetro próximo a los 6 metros.

Hay que destacar que este incidente se sitúa a unos 30 m del frente de ataque del túnel en mina previsto en el proyecto original (p.k. 9+115), por lo que cabe pensar que se habría producido igualmente con la ejecución del diseño inicial del proyecto.

Este proceso fue el incidente final de un tramo conflictivo en el túnel que se inicia en el p.k. 9+120 (36 m) a lo largo del cual se pudo observar un comportamiento peor en la zona del hombro izquierdo debido a la presencia de un material granular poco cohesivo, coincidiendo con el contacto con el sustrato rocoso.

El incidente vino a coincidir prácticamente con la desaparición de dicho contacto por el hombro izquierdo en el sentido del ataque.

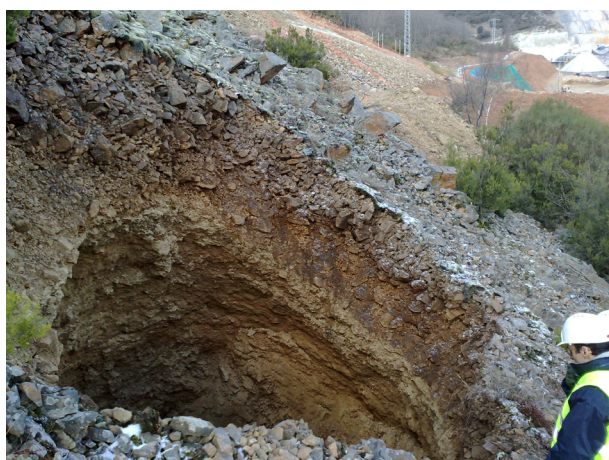
En la FIGURA 16 se observa perfectamente el corte del terreno en el vuelco creado por la "chimenea", pudiendo observarse la naturaleza del coluvión que se ha venido comentando a lo largo de la exposición, en el que se diferencia perfectamente la composición fundamentalmente gruesa (canchal) en la parte superficial, que contrasta con el corte general del coluvión en el que la granulometría contiene abundante matriz areno-arcillosa.

FIGURA 18. Vista de la salida al terreno del desprendimiento.

Sin embargo es lógico que a lo largo del contacto entre el coluvión y la roca subyacente existan zonas de acumulación de gruesos con escasa matriz, como ha sido el caso a lo largo de esta última zona más conflictiva.

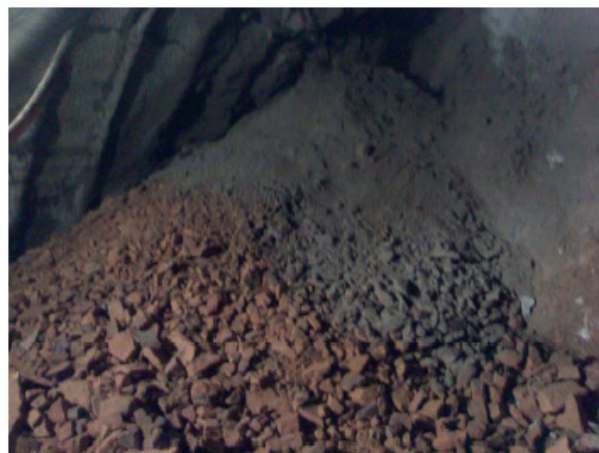
FIGURA 19. Vista del desprendimiento desde el interior.

El incidente se solucionó con el relleno del cráter producido en superficie y el tratamiento habitual desde el interior, consistente en el cierre de la sección y su sellado con hormigón proyectado seguido de las oportunas inyecciones de huecos y escombro.

Finalmente tras la ejecución del oportuno paraguas de micropilotes, se reinició la excavación del Avance el día 5 de marzo, por lo que el retraso producido por el incidente resultó ser, finalmente, de solamente una semana.

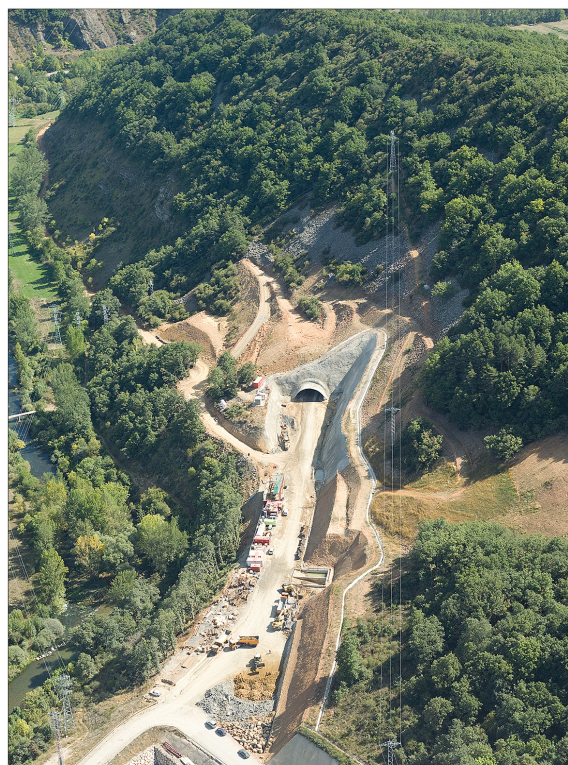
FIGURA 21. Vista general del emboquille norte del túnel de Nocedo
