## Jornadas técnicas de gestión de taludes

**Problemas atípicos en la deformabilidad a  
largo plazo de los rellenos.**

*Eduardo Pradera Gámez*

Barcelona, 26 de noviembre de 2015

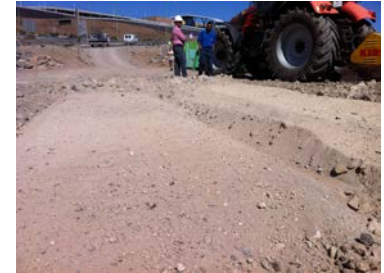
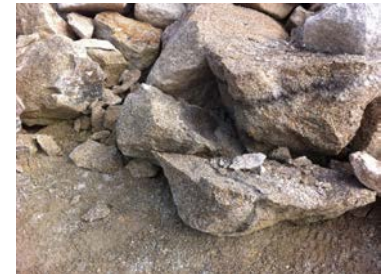
Con carácter general los rellenos se diferencian por la Granulometría del material empleado, entre:

- Terraplén.
- Todo-uno.
- Pedraplén.
- Escolleras.

La diferenciación entre estas tipologías son establecidas en los pliegos de prescripciones técnicas de cualquier obra de carreteras.

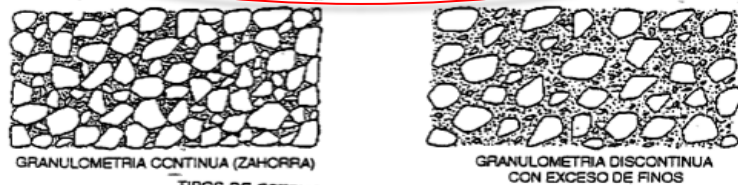
TIPOS DE ESTRUCTURAS GRANULARES

El comportamiento resistente y deformacional de un relleno tiene que ver con la **estructura del material resultante de la puesta en obra**, directamente relacionado con el **número de contactos** entre partículas y de la consecuente **presión** en los mismos.

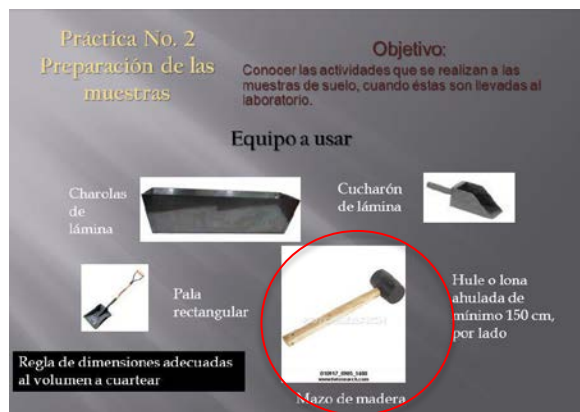
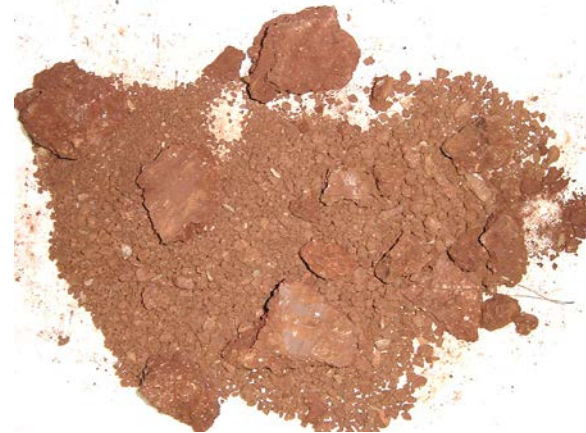
El proceso de preparación de la muestra en laboratorio se realiza habitualmente con mazo de goma o madera, lo que puede llegar a provocarla **disgregación total** de los bloques que constituyen la muestra, como consecuencia de la aplicación de una **energía muy considerable en términos relativos.**

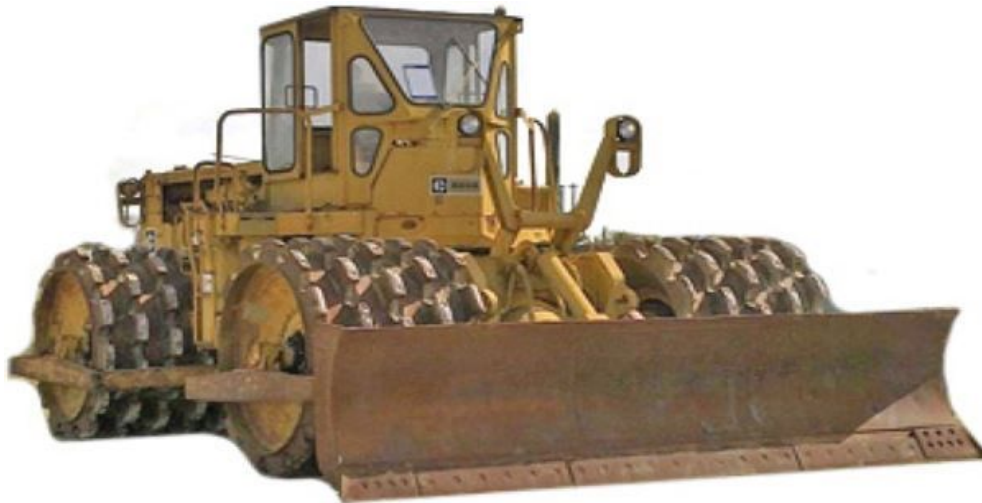
- a) Altura de 40 m.
- b) Inclinación de taludes 2H/1V , con bermas de 3 m cada 20 m.
- c) Construidos con materiales pertenecientes al Carbonífero, constituidos fundamentalmente por **pizarras**.
- d) Valor mínimo en el ensayo **Slake Durability Test** del 75%.
- e) Prescripciones de **puesta en obra** para evitar la formación de material tipo pedraplén o escollera, mediante el extendido y compactación con bulldozer tándem "pata de cabra" CAT 825, con un espesor máximo de tongadas de 40 cm.

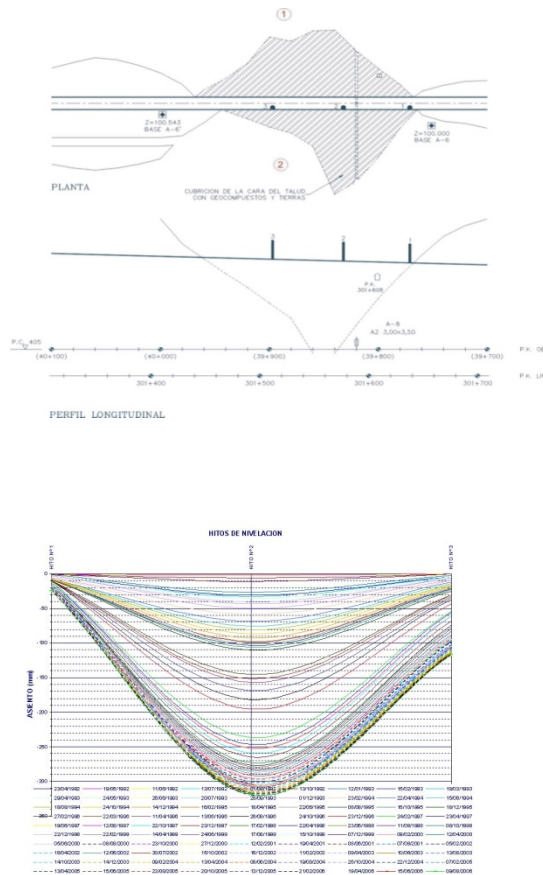
La deformación registrada durante la explotación de la infraestructura se resumen los gráficos siguientes

- Existía un proceso **deformacional atípico** a lo largo de los seis primeros años de la explotación con una **magnitud muy importante**.
- El proceso se desarrollaba **proporcional a la altura del relleno**.
- El proceso era de **ciclo anual** por el efecto del agua de lluvias.
- El proceso sufría un **incremento anual**, posiblemente por un efecto adicional de lavado de las aguas de lluvia.
- Las obras de **reparación** cambiaron drásticamente la tendencia.

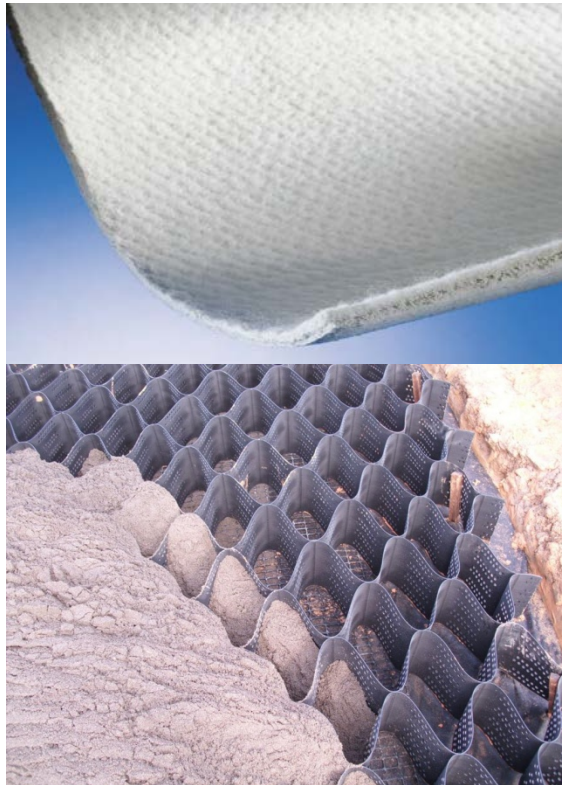
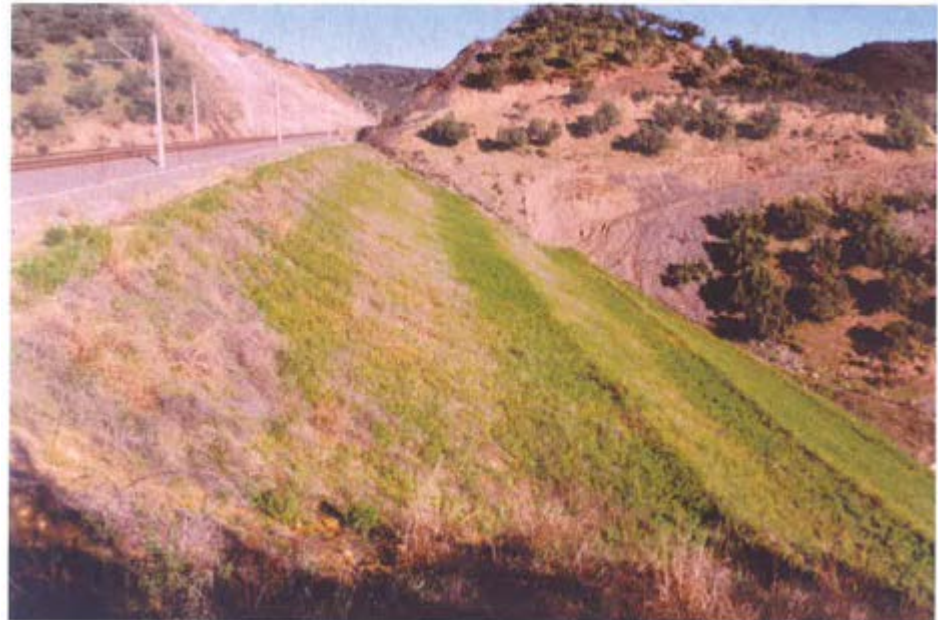
Finalmente en el año 1997 se ejecutó un tratamiento de impermeabilización de los taludes a base de lámina impermeable tipo Bentofix, cubierta con una protección tridimensional de malla en “celda de abeja”, rellena de tierra vegetal

Tras la aplicación de este tratamiento, el proceso atípico se detuvo consiguiéndose la estabilización de los movimientos.

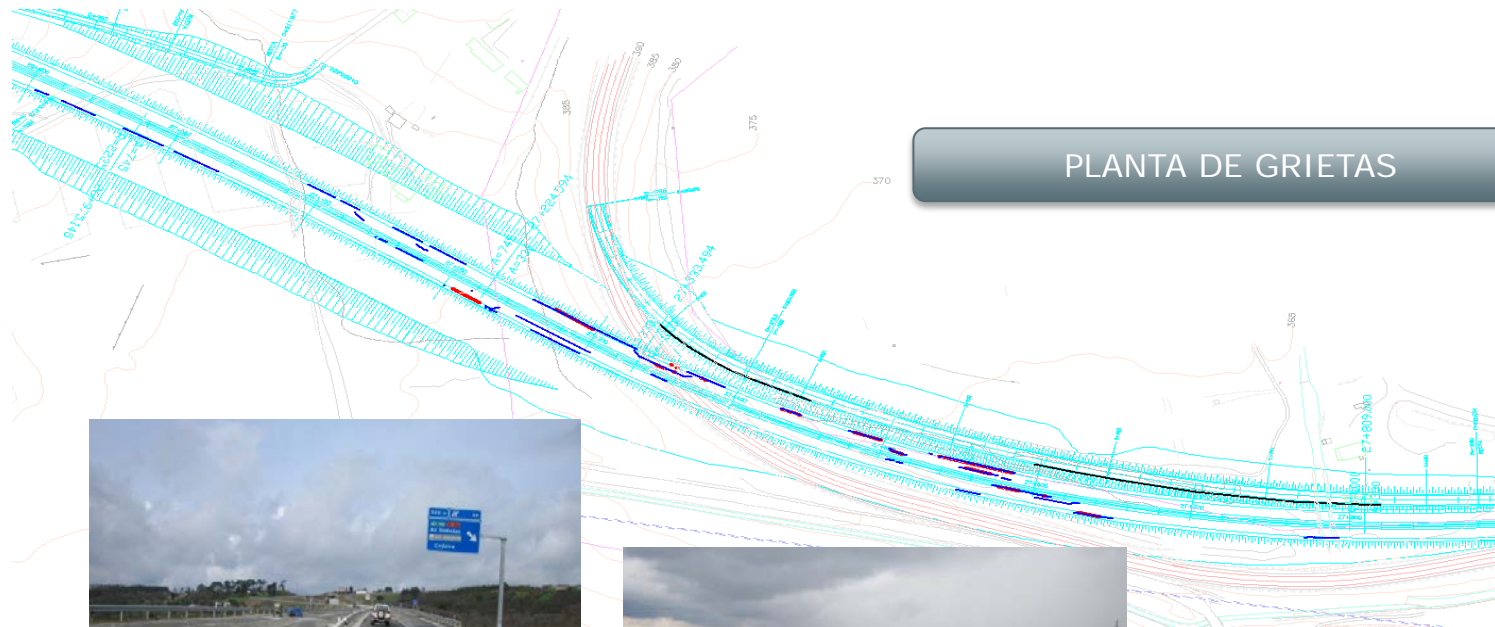
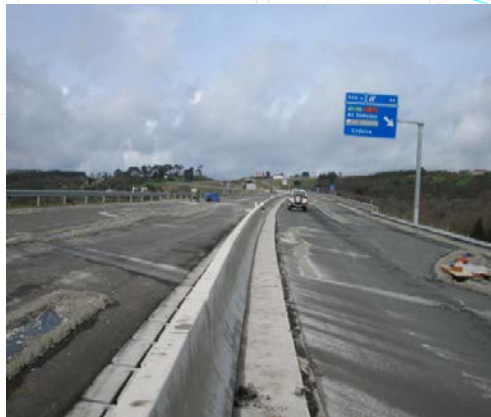
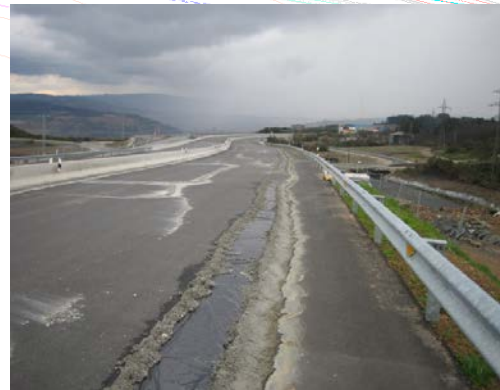
Finalizada la construcción, poco antes de la inauguración, se apreciaron unos fuertes fenómenos de agrietamiento en la calzada, iniciándose un proceso investigación de los movimientos.

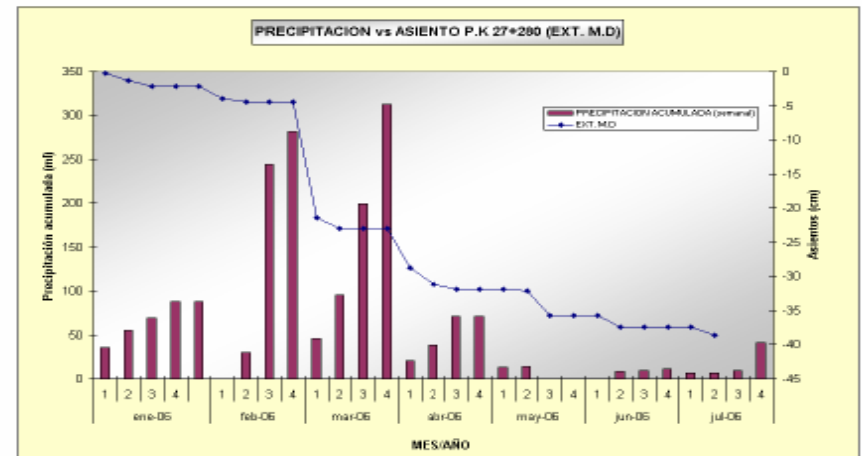
Con carácter general se acusa un **descenso brusco con las primeras lluvias** así como posteriores reajustes aunque ya más limitados en la magnitud.

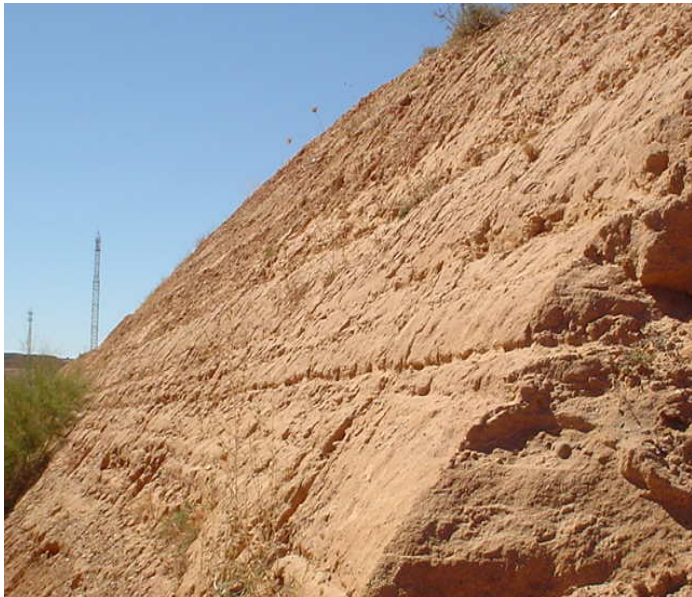
- a) Los movimientos **no guardan relación con la altura** de tierras en cada punto.
- b) No hay coincidencia entre ambas vías.**
- c) Estas circunstancias ponen de manifiesto la existencia de una **irregularidad** importante en la distribución de los asientos.

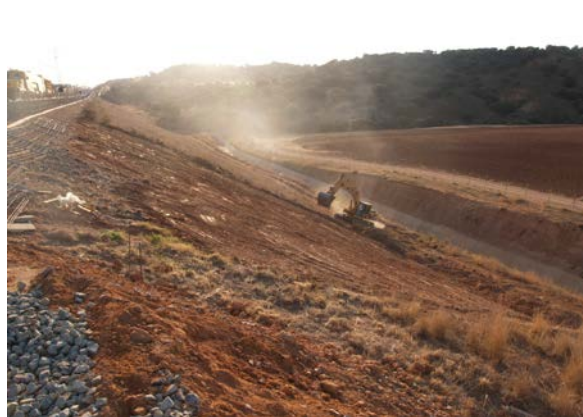
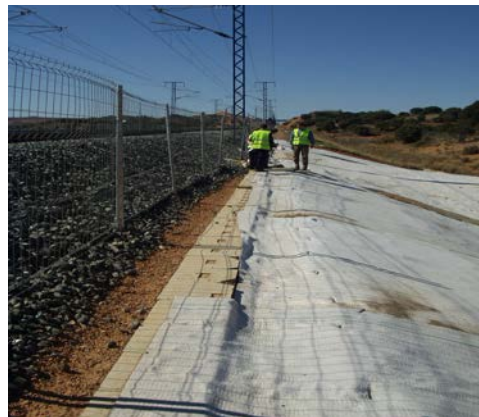
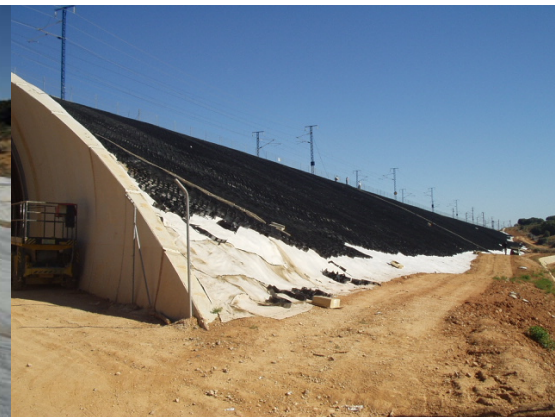
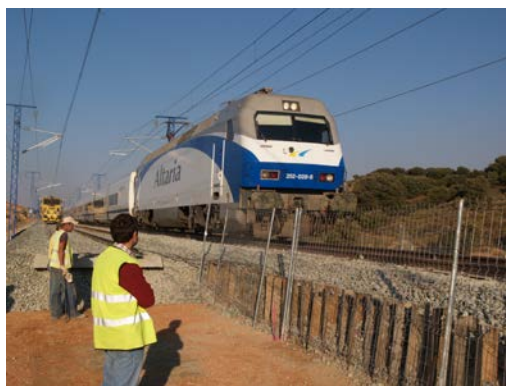
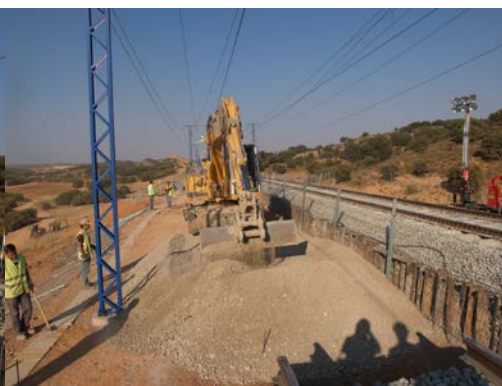
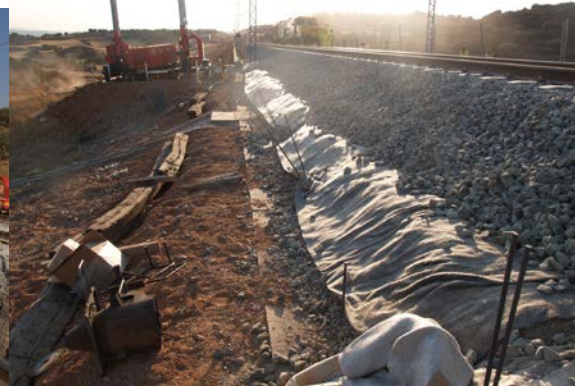
Como en los casos anteriores la impermeabilización consistió en la aplicación de láminas de impermeabilización a base de bentonita, y su cubrición con mallas tridimensionales.
