# Jornadas técnicas de gestión de taludes

## **Comportamientos atípicos en taludes de excavación**

*Eduardo Pradera Gámez*

Barcelona, 26 de noviembre de 2015

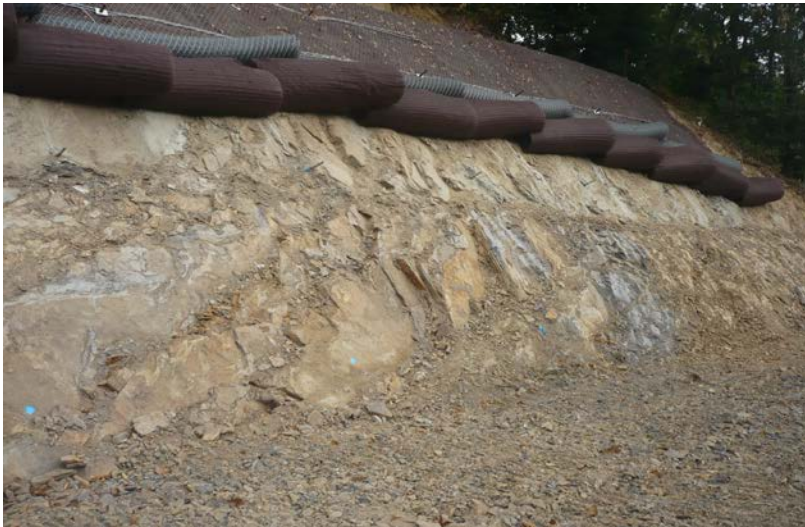
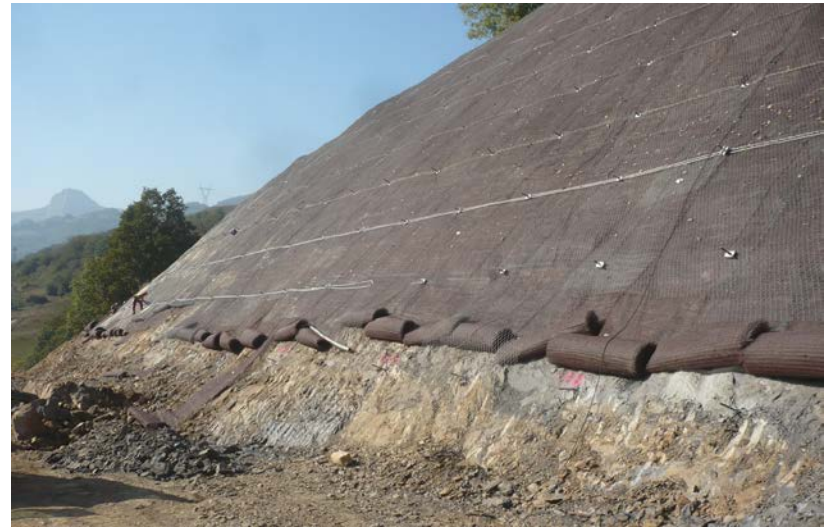
Desmante carretero de 24 m de altura máxima excavado al 1(H):1(V) construido a lo largo del año 2.010 con una serie de medidas de estabilización consistentes en bulones de 25mm dispuestos en malla 3x3 m<sup>2</sup>, de 5 m de longitud, geomalla anti erosión tipo Trinter y malla metálica de triple torsión.

1. El terreno afectado fueron limolitas y argilitas en la mitad izquierda del talud y areniscas en el lado derecho.
2. El cálculo de los bulones se hizo mediante el análisis del roturas planares tipocuña.

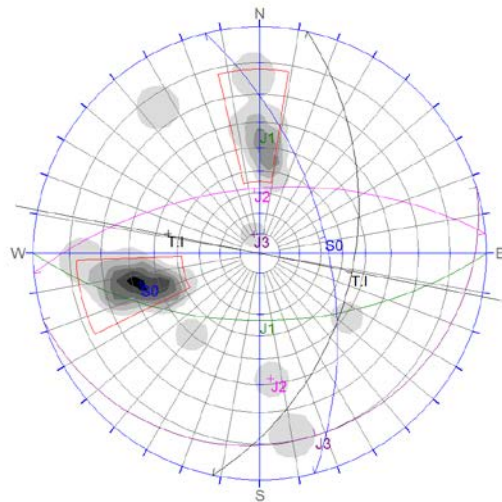
TRAMOS 1,2, 3 Y 10

1. Con esta disposición se produce la situación reflejada en la figura, en la que la zona de pie del talud resulta sobrecargada.
2. Ello provoca un reajuste tenso-deformacional muy dilatado a lo largo del tiempo, sin que hasta el momento se hubiera el fallo a rotura.

Se observa que la esquistosidad que constituye la estructura principal del macizo se orienta sensiblemente paralela al talud con un buzamiento medio de 58°, lo que hace que las mismas no resultantes descalzados por el talud (45°).

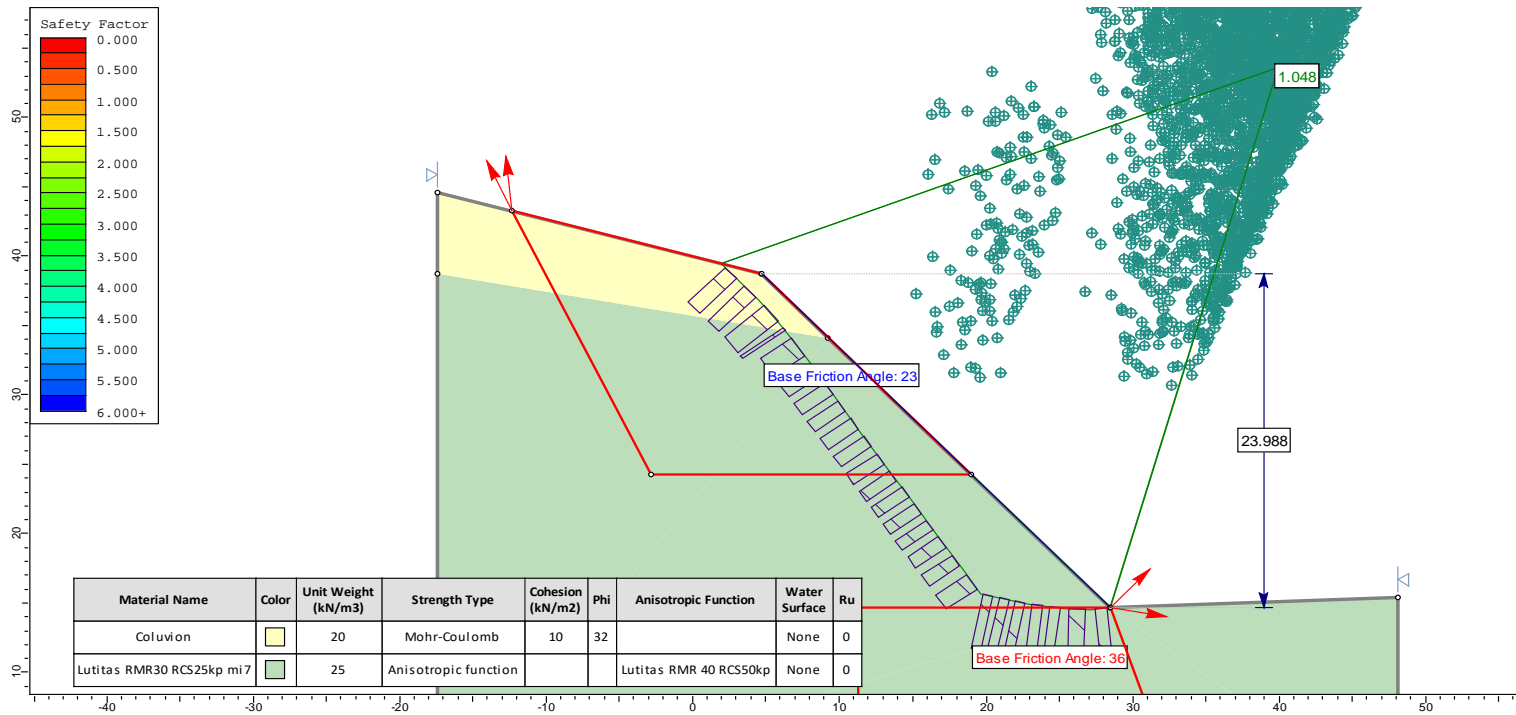
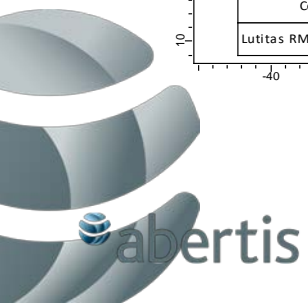
El estudio final con un programa de cálculo de equilibrio límite (SLIDE) introduciendo la anisotropía que supone la presencia de los planos de esquistosidad, arroja resultados similares a los obtenidos con el procedimiento anterior, lo que permitido el ajuste de las soluciones.

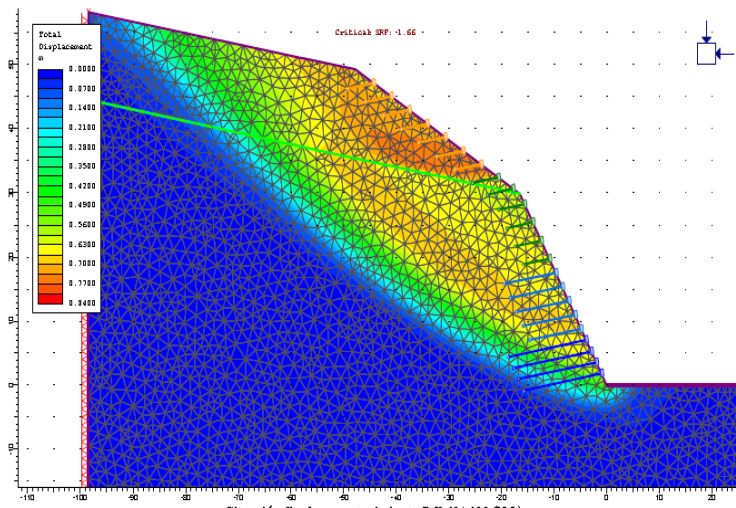
Modelo de cálculo del proyecto FS=1,66

Se trata de un talud ferroviario de 50 m de altura total afectando dos materiales

✓ Coluvión en los 10 metros superiores excavados al 2V/3H.

✓ El resto limolitas y pasadas de areniscas del Carbonífero areniscas excavados al 3V/2H.

Adicionalmente el talud disponía de un refuerzo importante a base de bulones de 5 a 15 m de longitud y espaciamiento entre dos y tres metros (ver figura), con un tratamiento superficial de cables, malla de triple torsión y malla antierosión.
